2019 TAIWAN GOOD DESIGN AWARD  
華人金創獎

工程管理類

THE HIVE TAIPEI  
台灣蜂巢總部辦公室裝修工程

專案名稱：THE HIVE TAIPEI 台灣蜂巢總部辦公室裝修工程

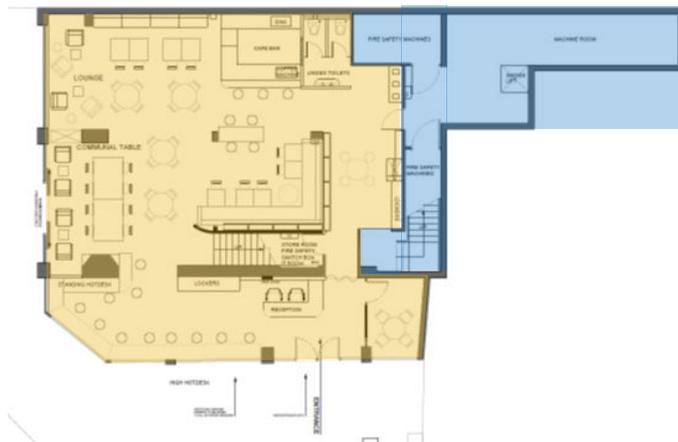
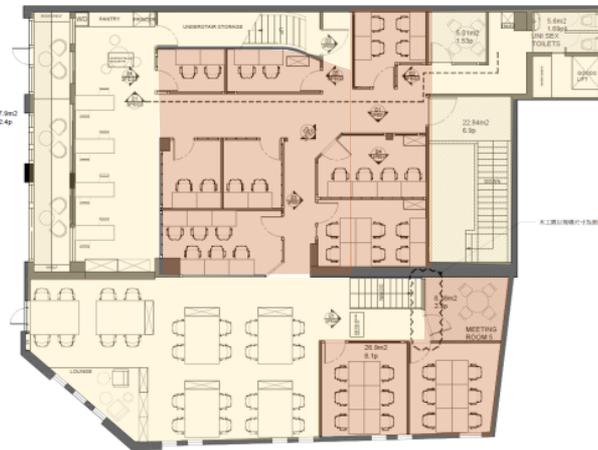
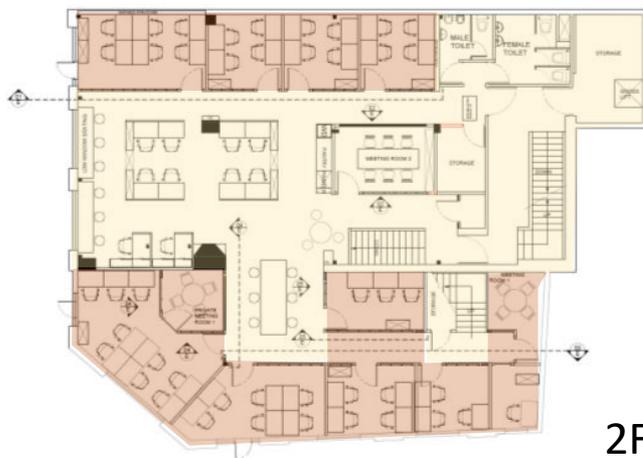
因本工程工期緊迫，各階段同時會有多類型工種同時施工。為維持工班工作順利避免界面衝突，本工程範圍工區劃與動線規劃明確並嚴格執行，使工程如期執行。

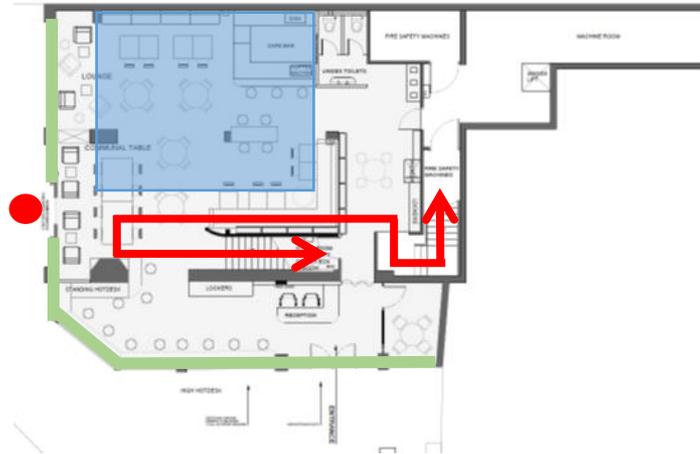
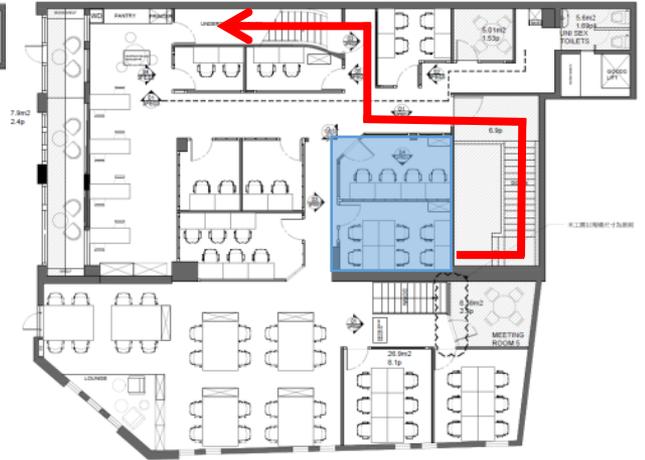
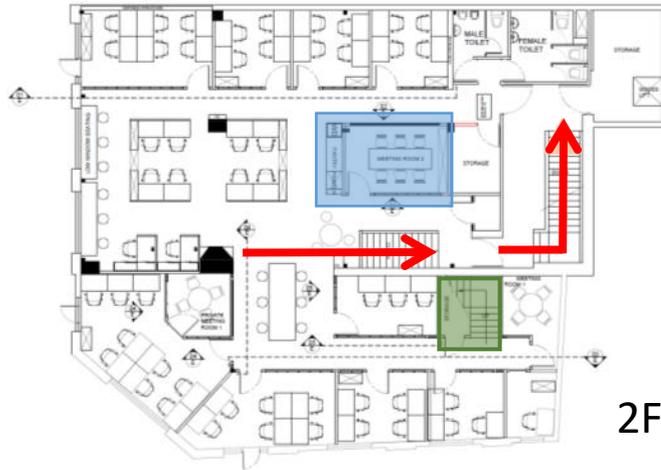
設置主要次要出入口，材料與人員分流出入。並依工區規劃材料暫置區、避免遠程運輸影響人員施工。

- 封閉區域
- 主要施工出入口
- ▲ 次要施工出入口
- 施工動線
- 材料暫置區

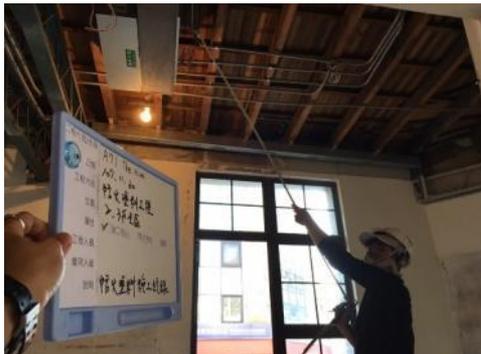
- 舊有結構之防火漆施作
- 機電配置均採用集中線槽與PVC管
- 閣樓地板結構負重補強
- 廁所地板結構採用輕質混凝土，避免結構負重過大

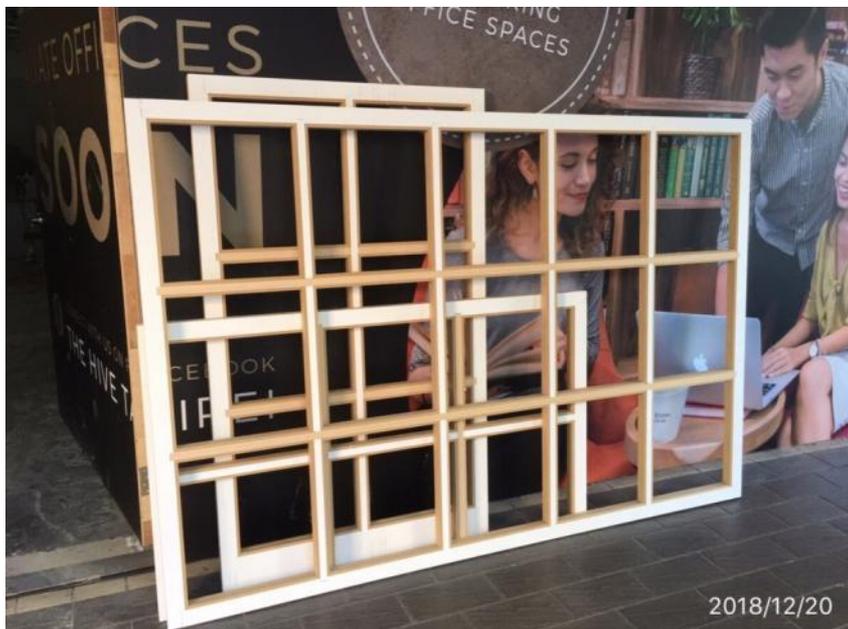
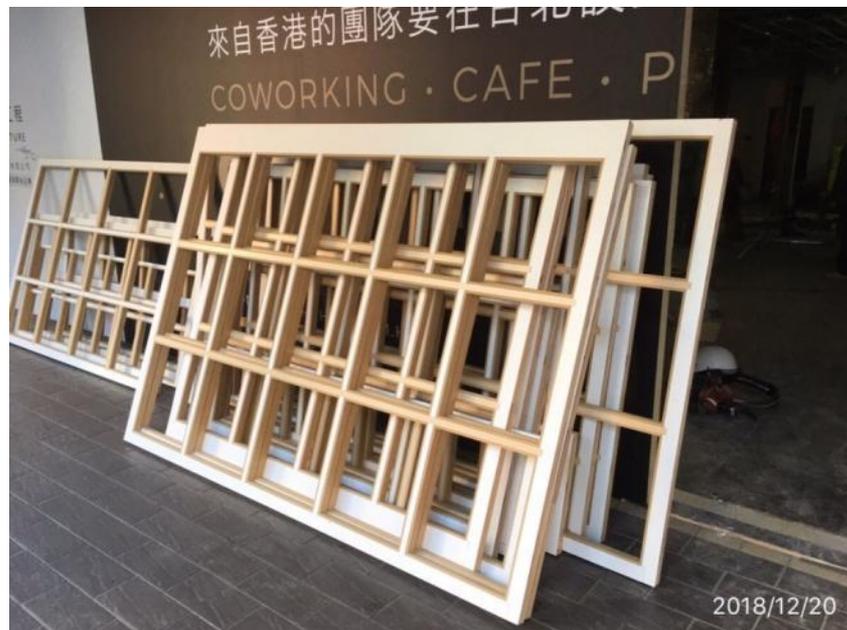
前置作業-製作造型隔間格框的實體模型，讓業主確認發展的細部設計；造型隔間實體模型供確認噴漆及材料與顏色呈現出的效果。

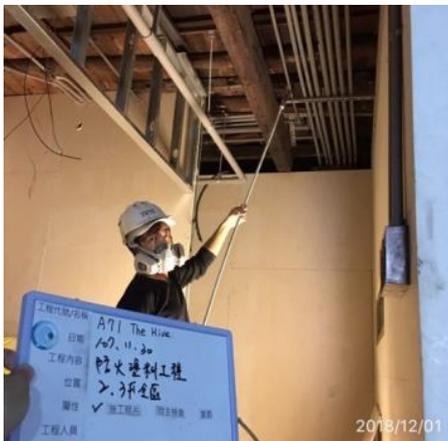
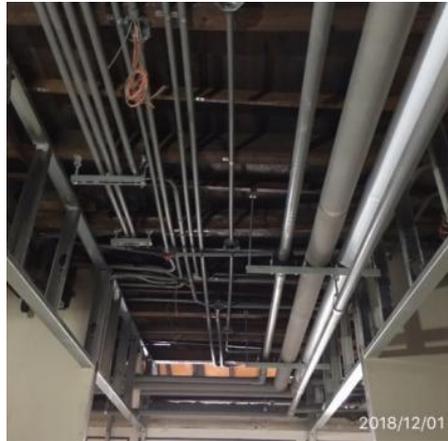
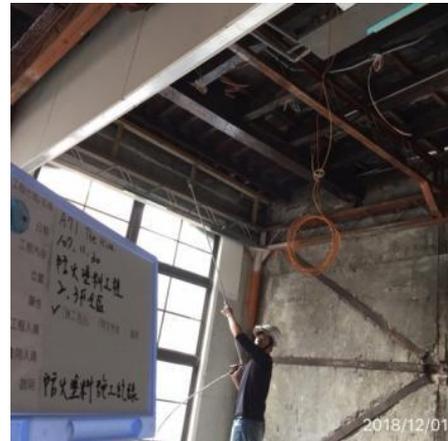
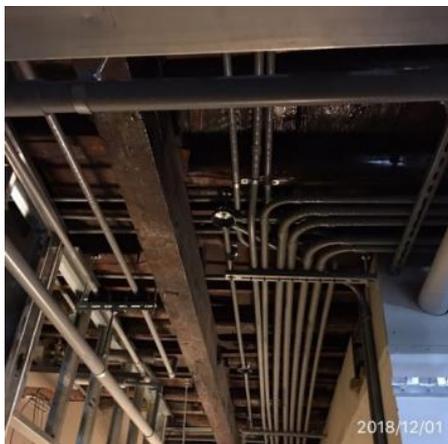
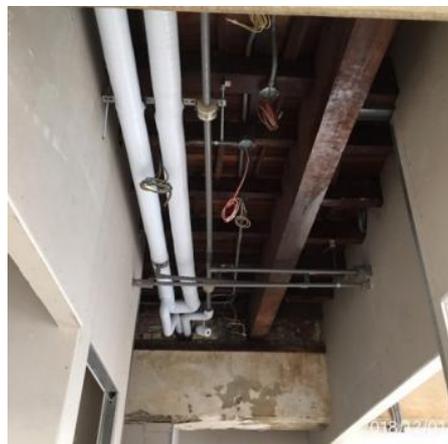
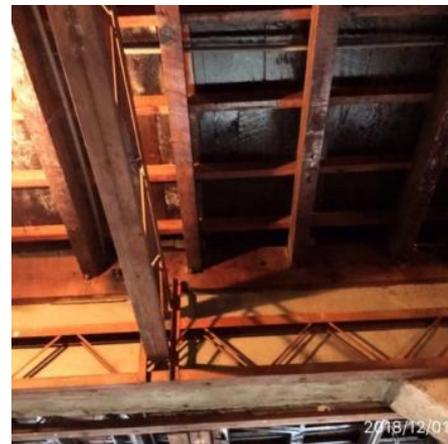
大面及裸露舊有木天花及梁柱構造，本公司投入大量精力進行既有構造清潔、修復、保護、染色、防火處理等作業。

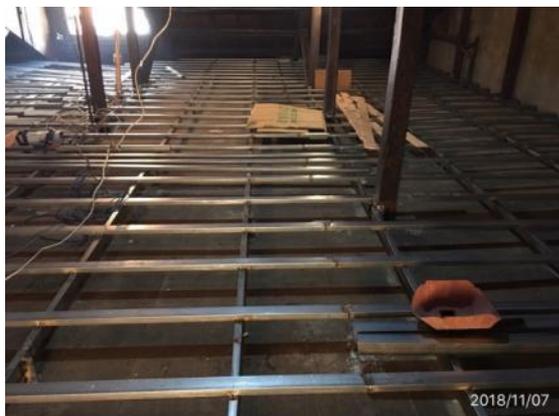
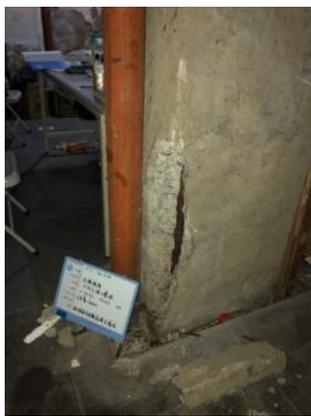
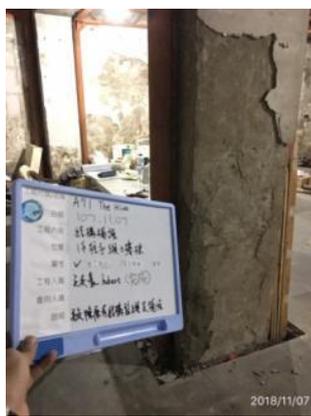
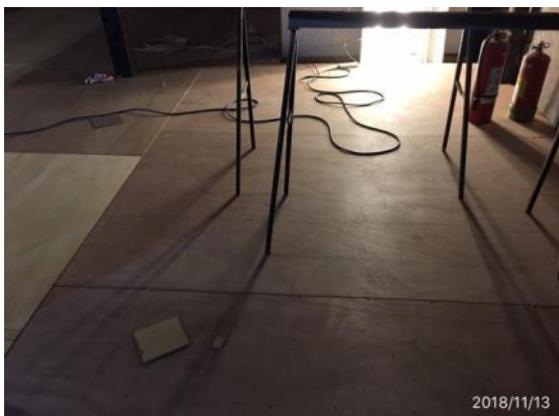
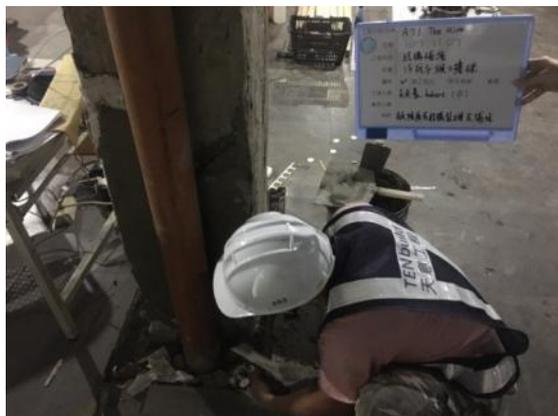
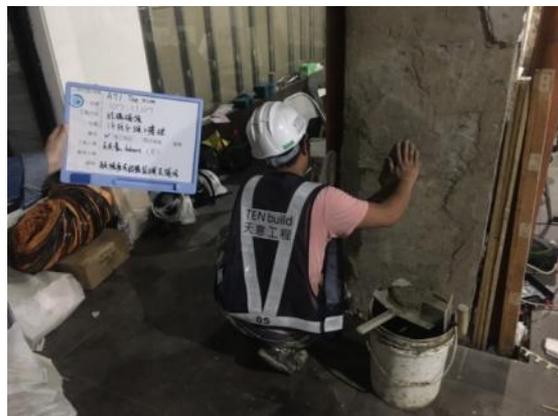
既有結構多處破損、開裂、剝落，本工程於前期全面進行結構補強與修復。

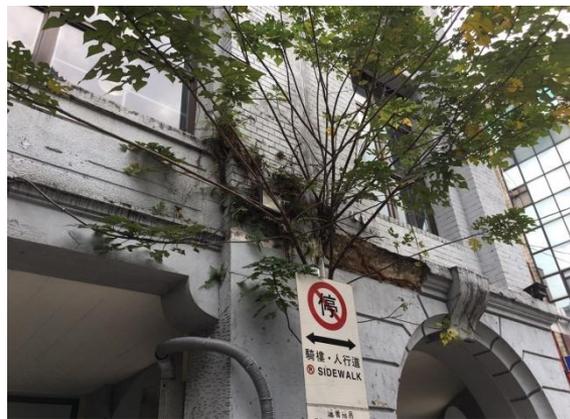
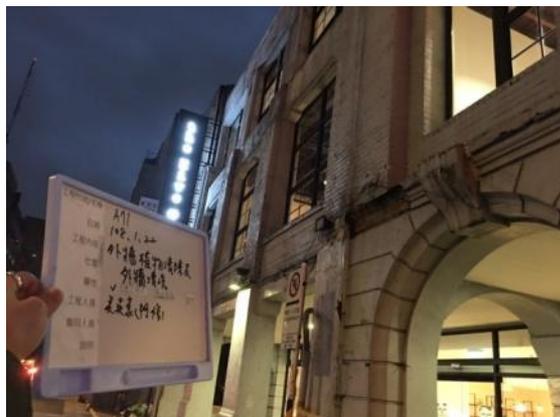
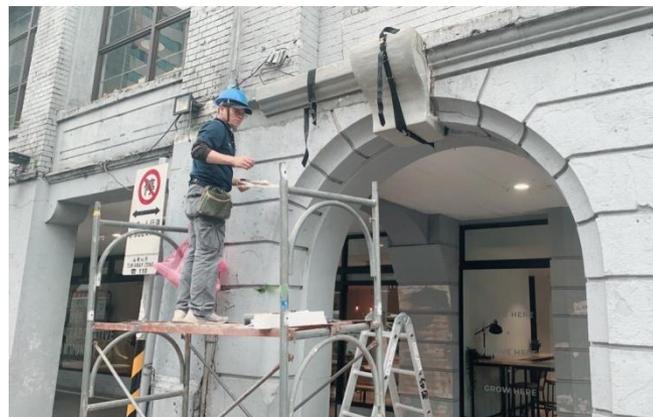
外牆因多年未維護，表面植生茂盛、影響外牆防水同時也造成外部構建剝落。皆於本次裝修工程進行整理與修復。

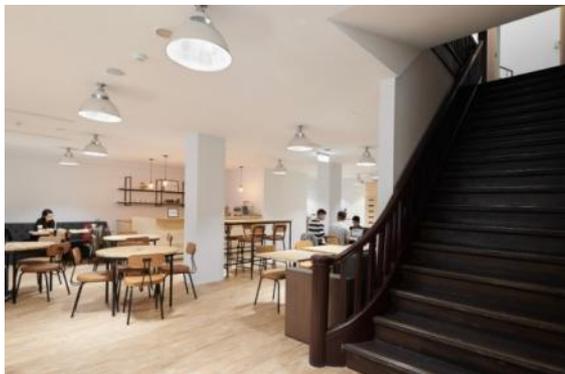
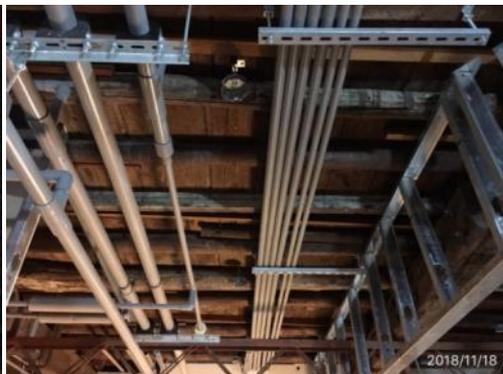
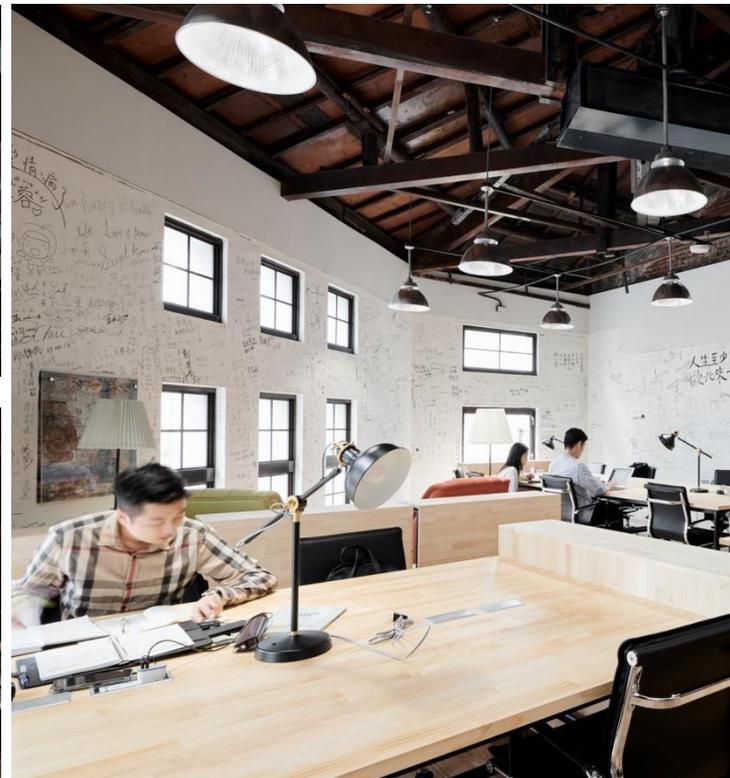
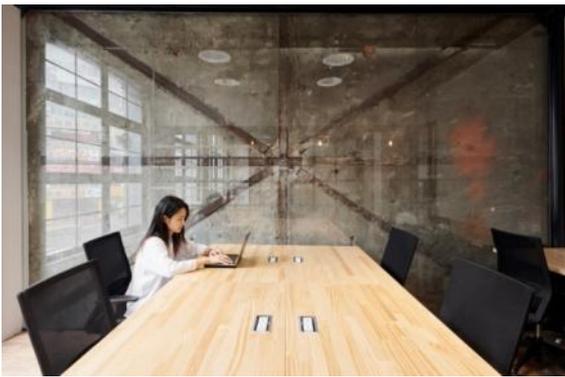
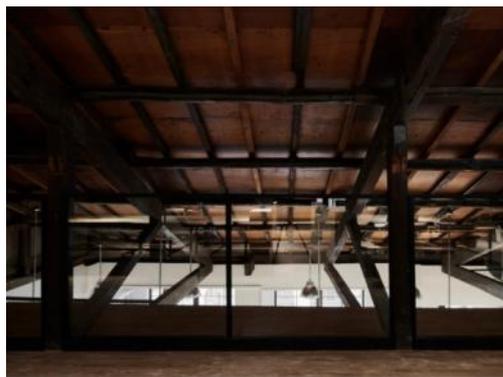
這棟建築物保有許多極具歷史價值的元素：力霸鋼架（REBAR TRUSS）、木天花、木梁柱構造、牆面鋼構支撐、木樓梯等，也有金石堂時期遺留下來的講堂區塗鴉牆。這些具有特色之建築元素均被完整保留、嶄新呈現。

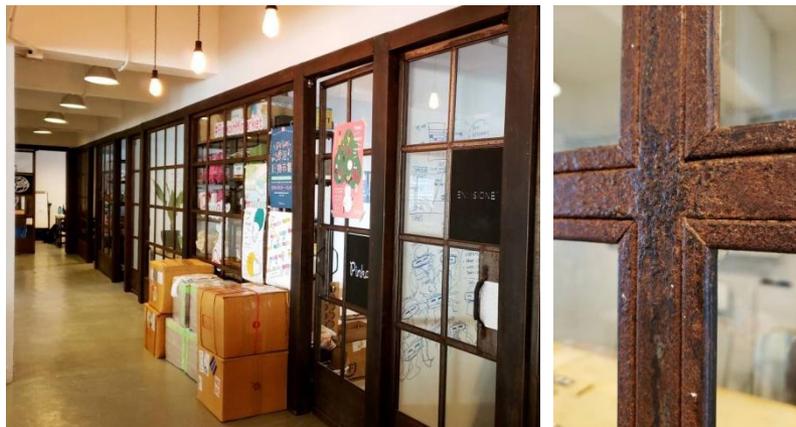
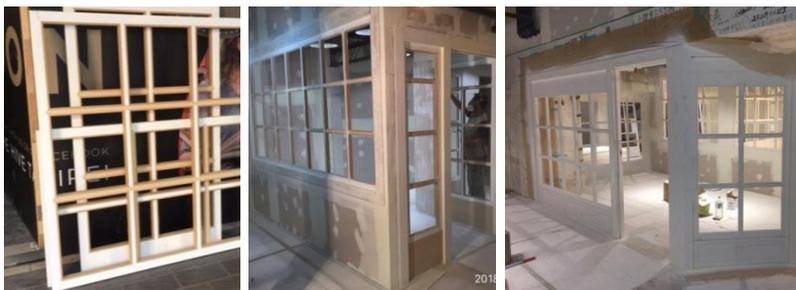
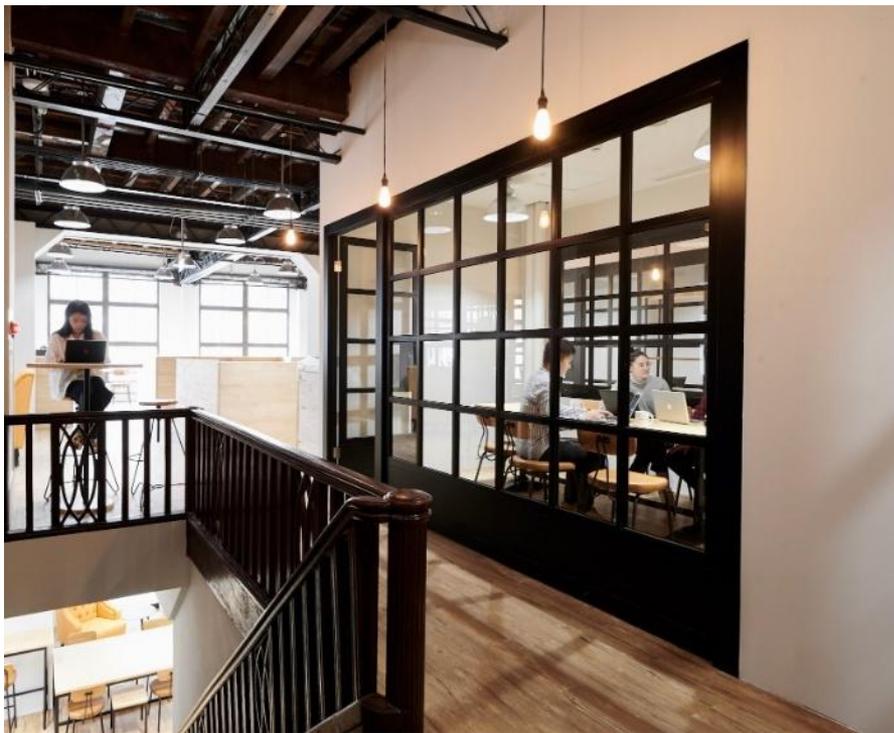
蜂巢慣用的語彙是鑄鐵格框玻璃隔間，唯考量本建物的載重能力，本公司提出價值工程方案以木構造仿鐵框的細節，完整呈現蜂巢的特色風格。
