# 台灣三菱地所 南山廣場辦公室裝修案

- 1.工程名稱：台灣三菱地所南山廣場辦公室裝修工程案
- 2.業 主：台灣三菱地所股份有限公司
- 3.工程地點：台北市信義區松仁路100號6樓
- 4.總工程造價：9,066,667元(含追加，未稅)

- 1.裝修用途：辦公室空間
- 2.工程範圍：台北南山廣場6F南側  
辦公室樓地板之面積193m<sup>2</sup>(約60坪)

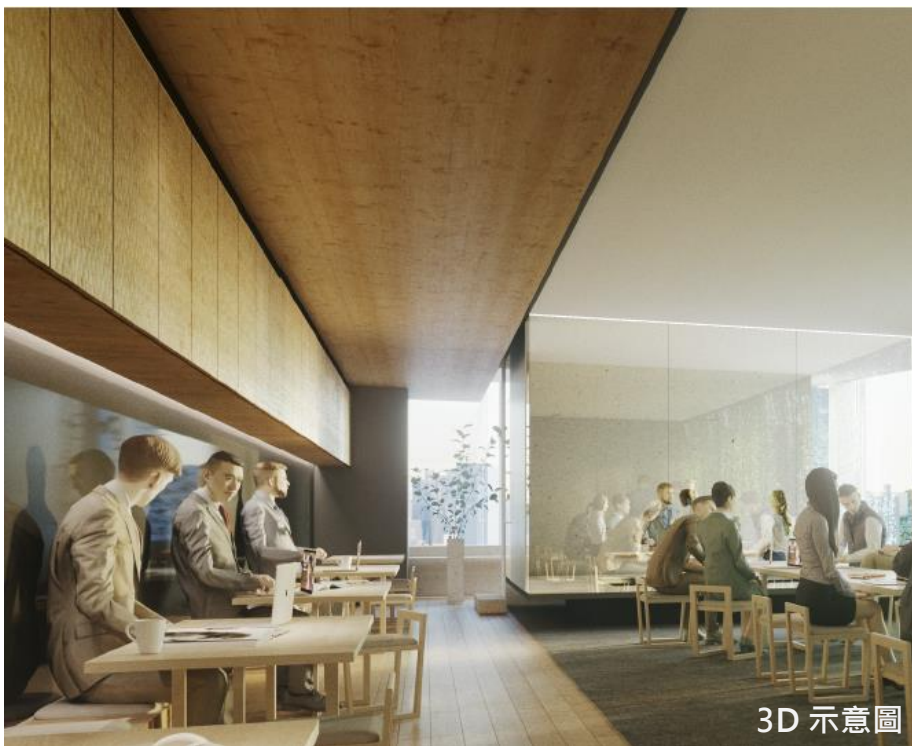
3D 示意圖

本案設計的亮點為架高地坪內凹懸空之茶室概念會議室，當日本設計師提出此設計概念後，我們團隊便開始落實檢討工作，該區因消防性能檢討必須為防火時效1小時隔間，因而必須將玻璃調整為防火玻璃，檢討該如何連接常開式防火門，反覆與日方設計師討論施工方式與相關介面之收尾，經過一番檢討與協商終於取得共識，呈現與日方設計師所想要達成之空間效果。

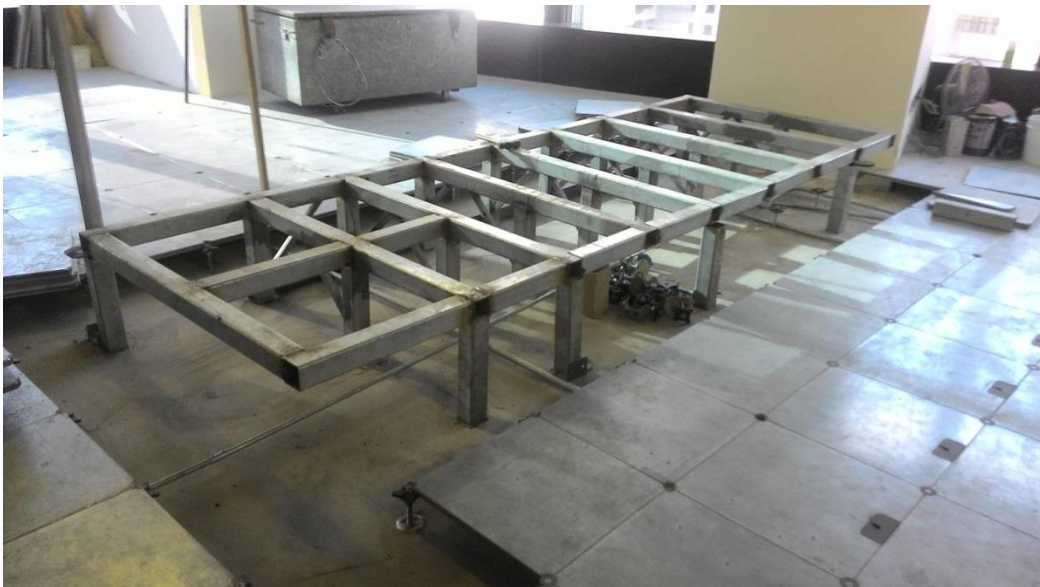
1. 地坪放樣該隔間位置後，拆除既有高架地板，懸空結構需使用厚達5mm的8\*8公分方管與樓板固定，並在懸臂側施作3\*3cm斜撐。

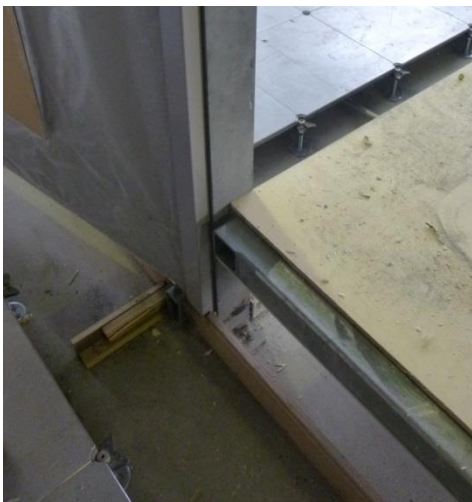
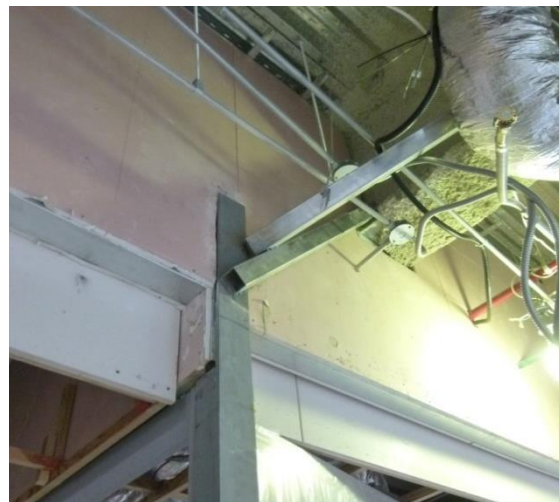
2. 以厚度7mm之10\*10公分L型角鐵為防火門支撐立柱，下方與樓板結合，上方以4\*4公分方管斜撐固著於樑上後，安裝防火門框與門扇。

茶室(會議室)之過道也因防火區劃需增設防火門，又防火門框的固定，由厚重的雙C型鋼開始檢討，欲達成輕薄但仍滿足結構之方式，最後以輕薄卻厚實的L型鋼輔以方管斜撐，將補強之構件隱藏在天花板及隔間內；將防火門設定為常開式並面貼鏡面不鏽鋼，隱藏在茶室的牆面內，讓厚重的防火門就此消失，除了保持原設計想要的外觀，也滿足法規之檢討。

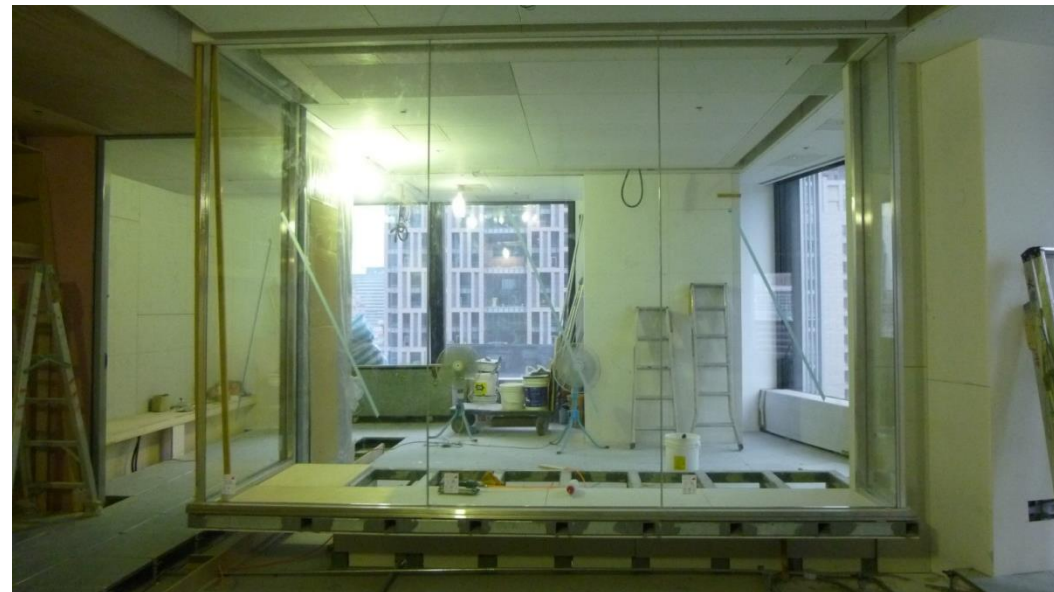
3. 懸空結構完成即丈量防火玻璃尺寸，因防火玻璃製作時程需2週，充分掌控防火玻璃接續時程，順利組裝防火玻璃框與25mm防火玻璃。

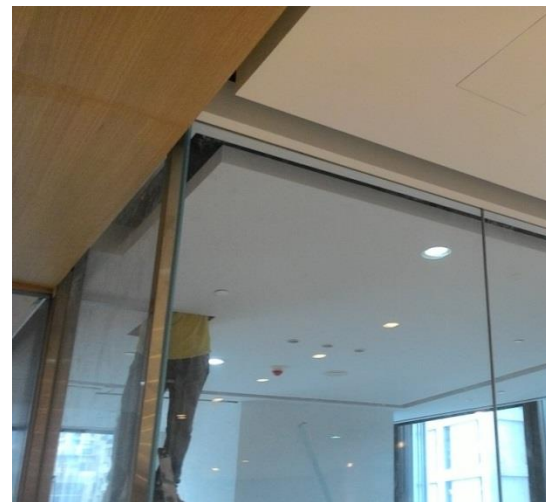
4. 木作接續包覆防火玻璃框面飾材，天花板以矽酸鈣板修飾，懸空基座以塗裝木皮板近木地板色樣，創造從內延伸的感覺。

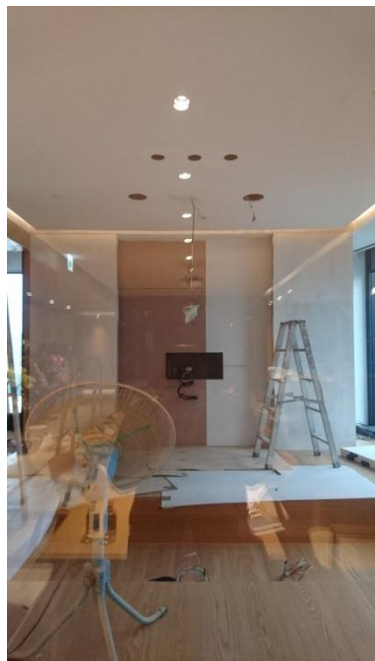
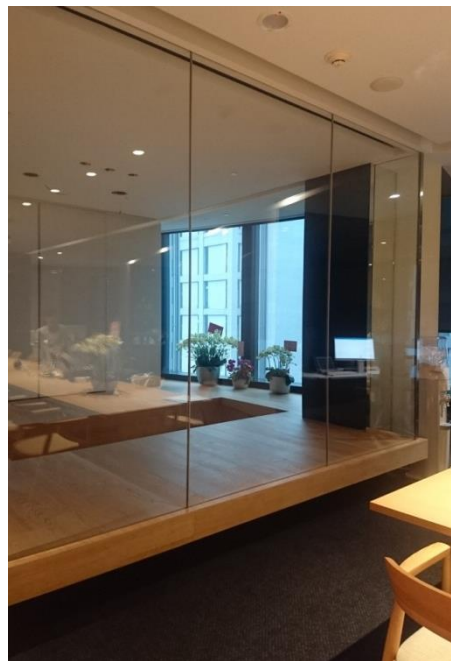
5.天花板批土後上漆，燈具與設備開孔；木地板鋪設工程。

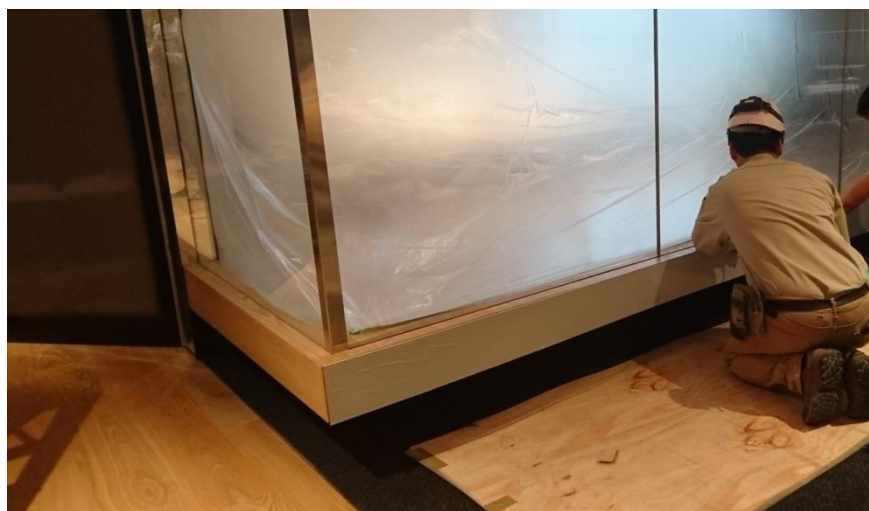
6.立面不鏽鋼金屬包板施作。

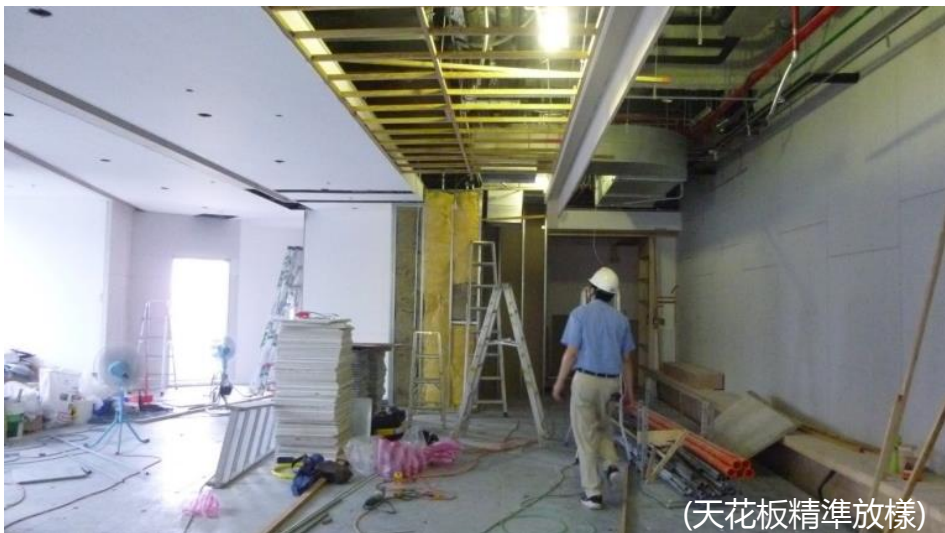
(天花板精準放樣)

愈是純粹的設計，越容易看出細節的缺失，沉穩的辦公區與溫暖的洽談區以材質明顯區隔，精準的施工技術讓天壁地成一筆直的線條完美劃分，無論是木皮鏡面或是地毯，從施工前期的放樣工程開始，精準的要求每個工種的完成面，近乎苛求的材質完成面平整度，完全展現本工程團隊的極致講究。

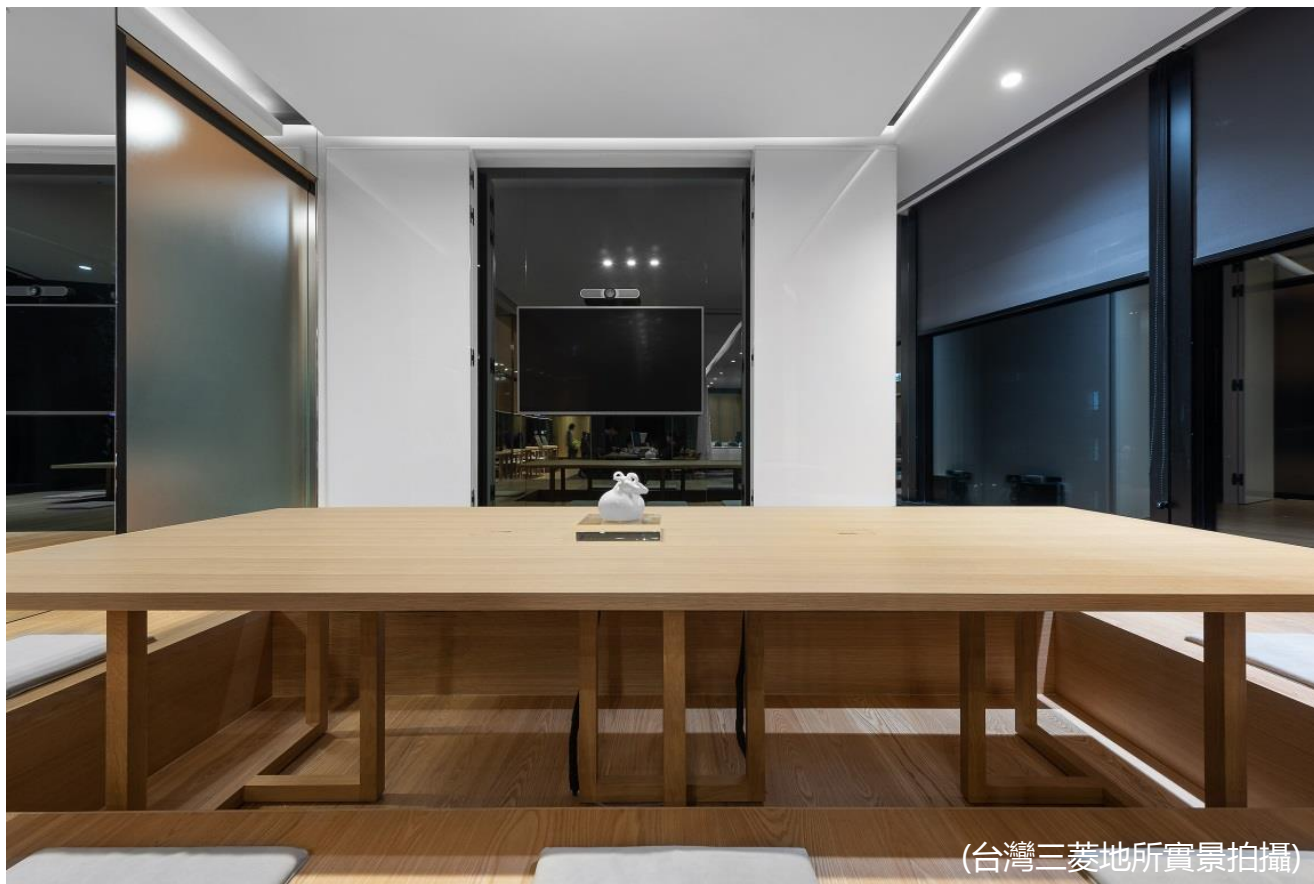
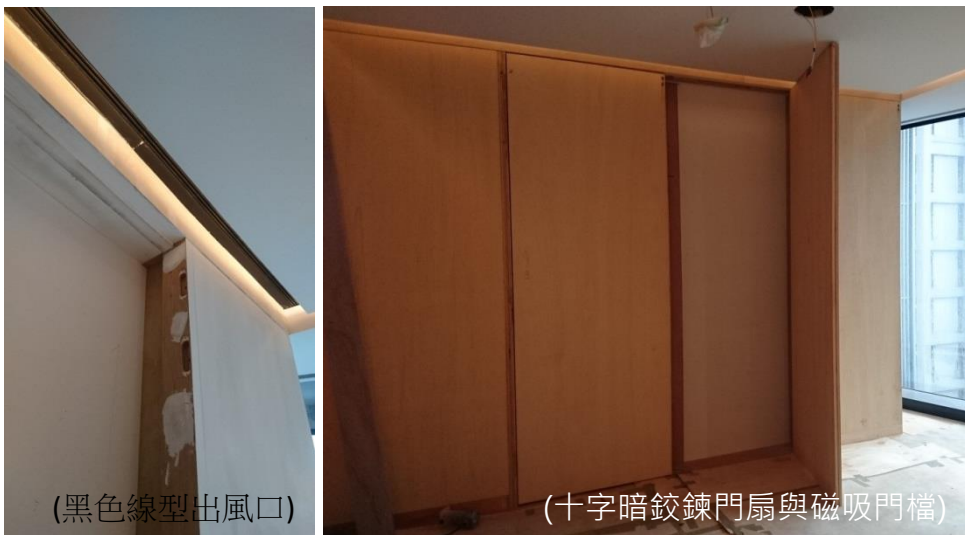
茶室(會議室)電視牆的雙開門片，關閉時為一潔白牆面，開啟時門扇內面之烤漆玻璃可當白板書寫，為滿足外開與隱藏五金的條件下使用十字暗絞鍊，檢討足以承受門扇面飾材料重量之五金數量，門片開啟與關閉時的固定方法，則使用強力磁鐵預埋在門扇與內框的固定點，兼具實用與強調簡潔設計。

(黑色線型出風口)

(十字暗絞鍊門扇與磁吸門檔)

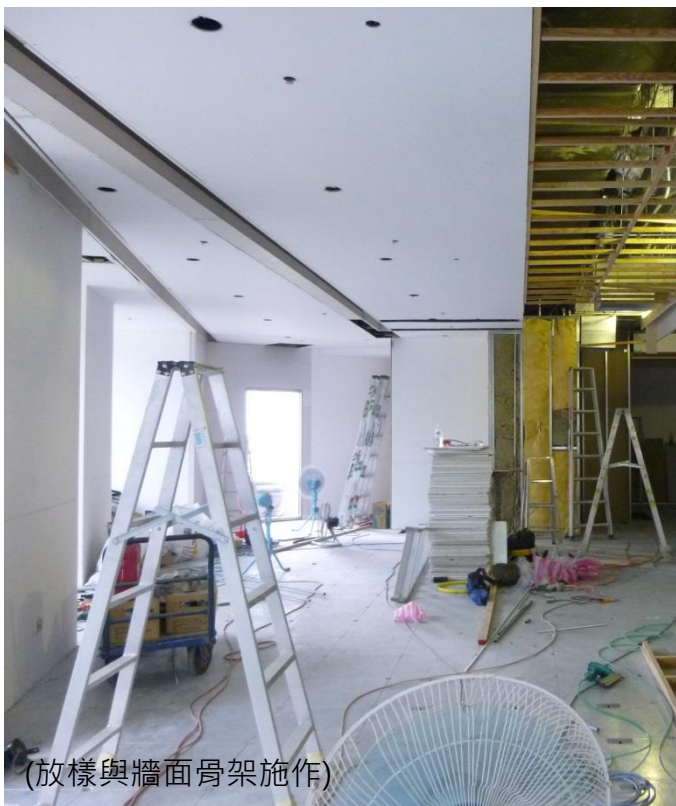
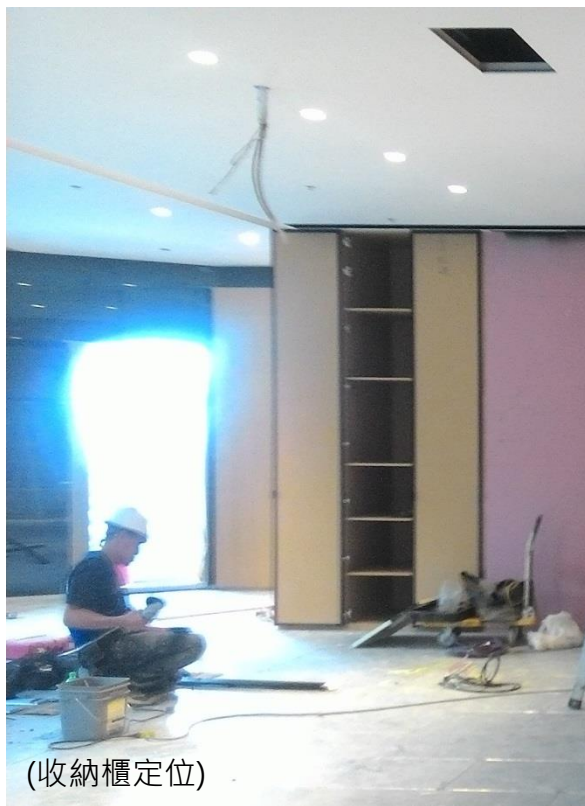
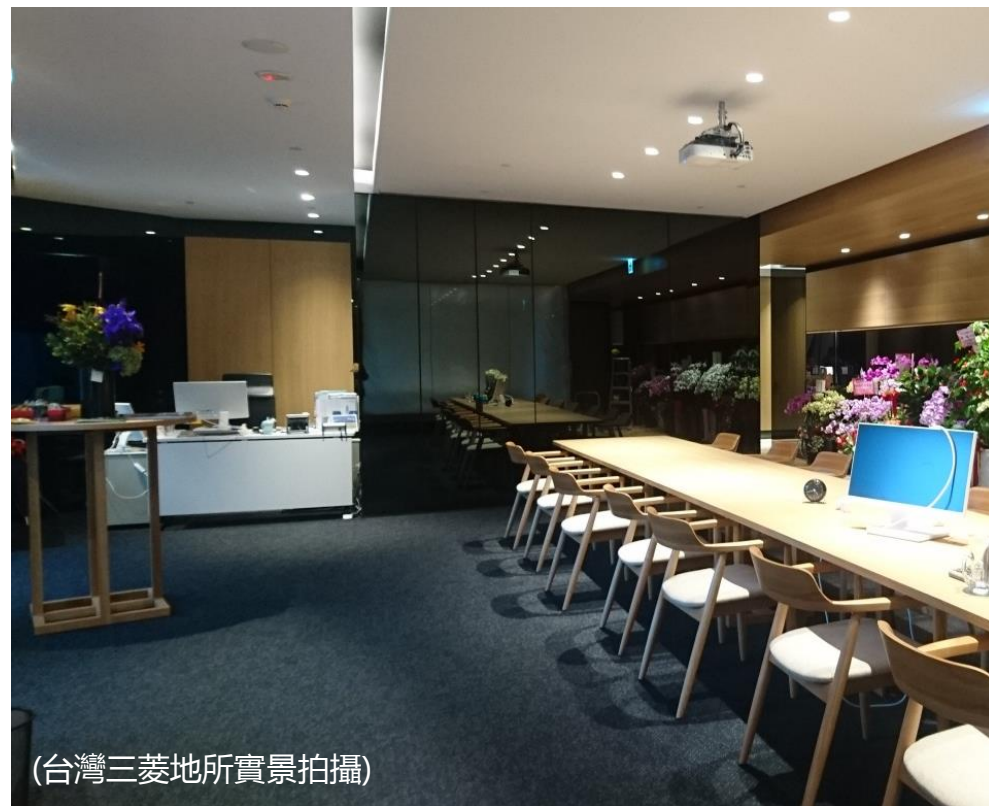
為保持牆面的整體性又符合實用性，設計方在同一面牆配置了進事務間的門扇與隔間及收納櫃，工程團隊將乾式輕隔間與收納櫃門扇及事務間門扇的完成面精準掌握，定出材料之規格及尺寸，使得最後之黑鏡牆面為一平整之牆面。

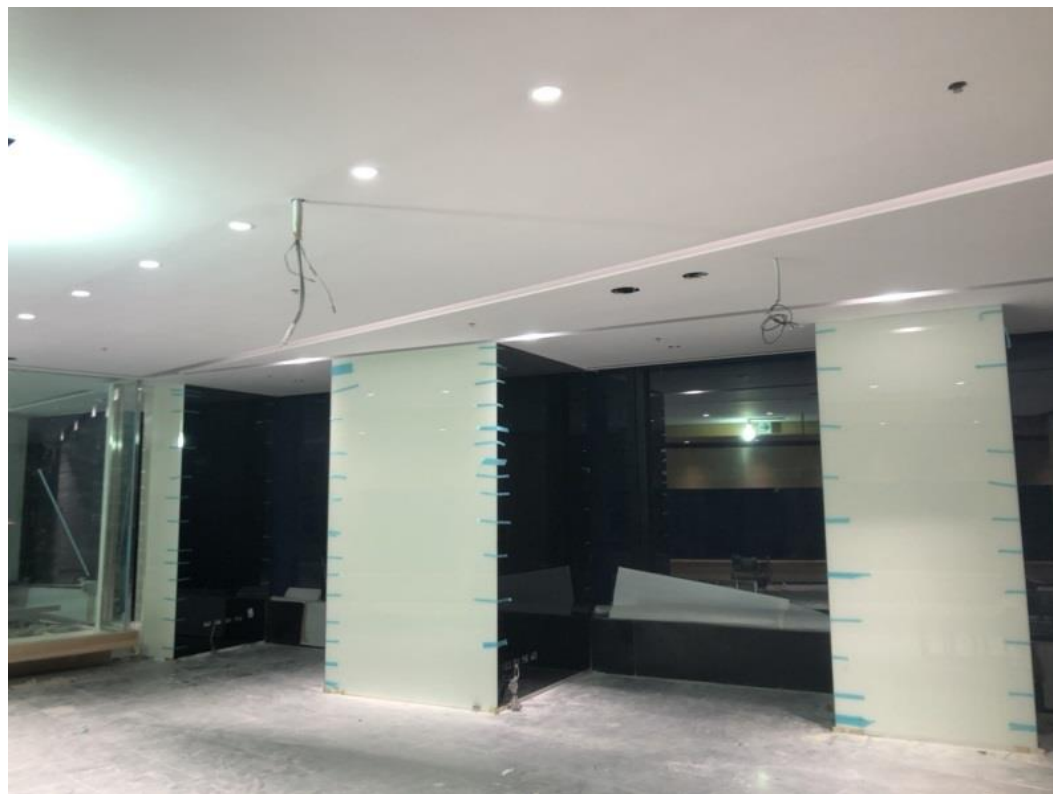
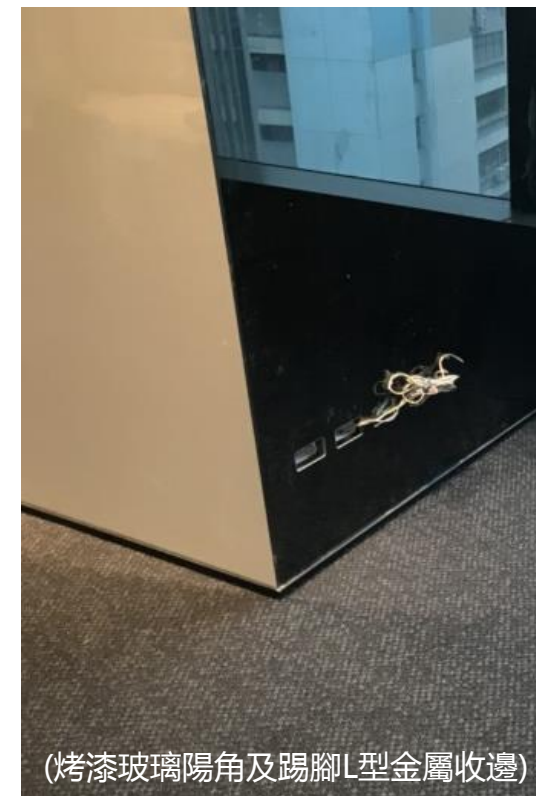
本案使用大量且大面積之玻璃材質，為了避免玻璃因碰撞而產生裂痕甚至破碎，在所有的玻璃材質陽角處，皆以2mm厚之黑色L型金屬條收邊，以細緻的工法替玻璃做到防護，亦滿足設計呈現。
