援
牲 原生動物救治及教育中心

藉由救傷、教育、研究三方面的整合，使運營流程完整，教育也能從根本原因進行改善。

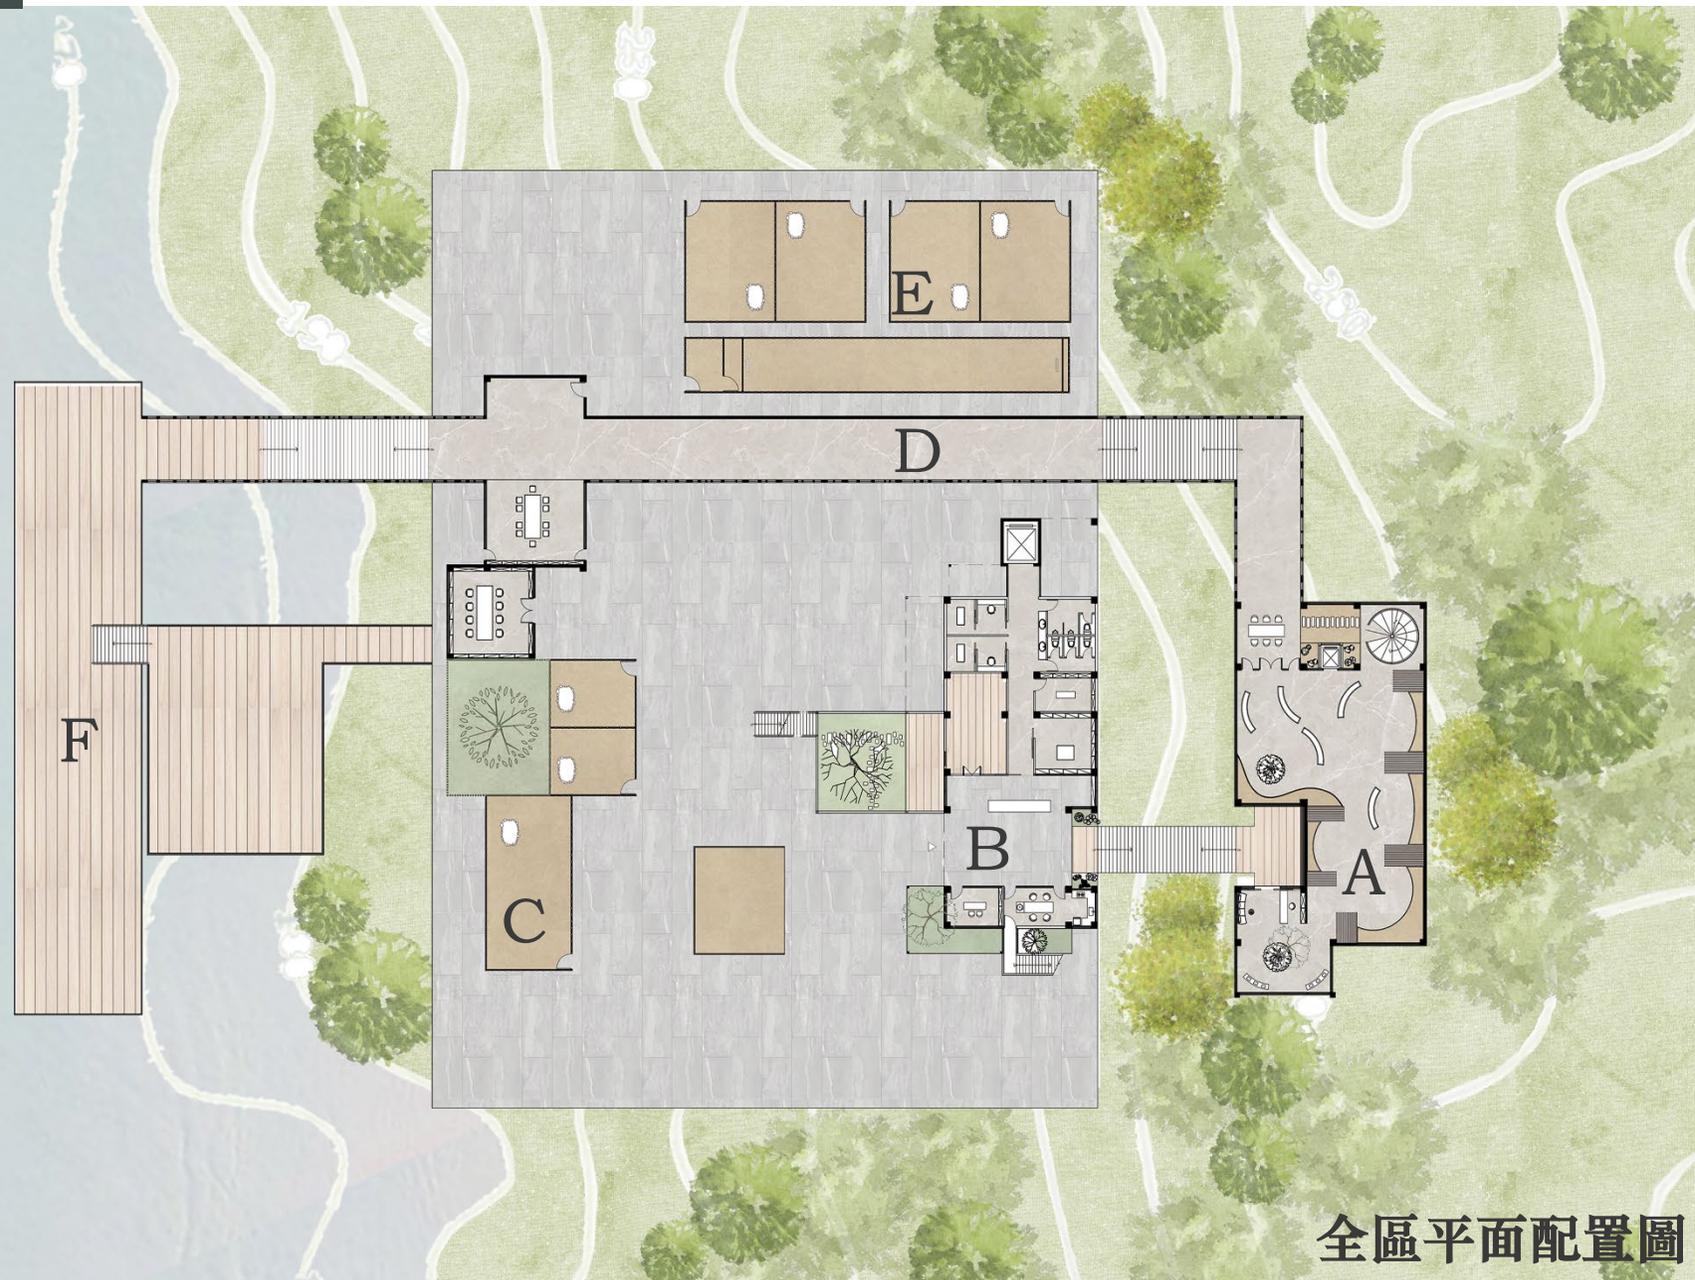
全區平面配置圖

- A-教育中心
- B-緊急救治中心
- C-復育觀察中心
- D-野放訓練區
- E-一線天通道
- F-親水平台

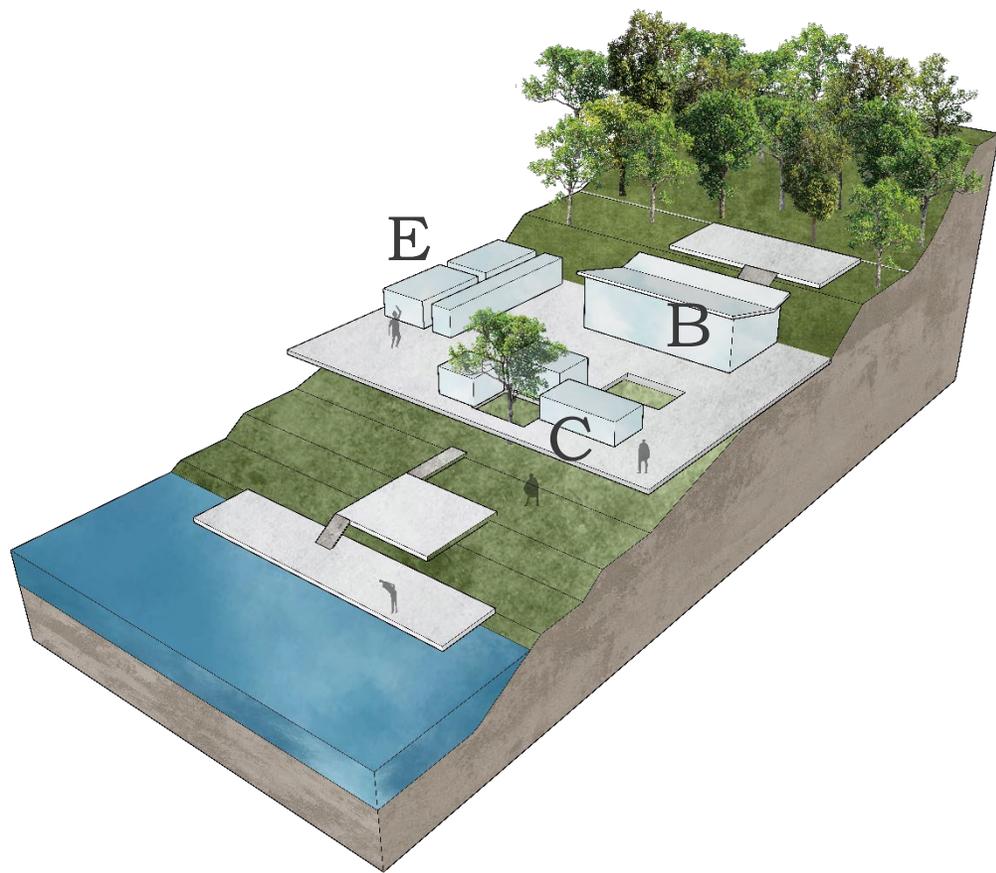
醫療人員動線

B緊急救治中心→C復育觀察中心→E野放訓練區

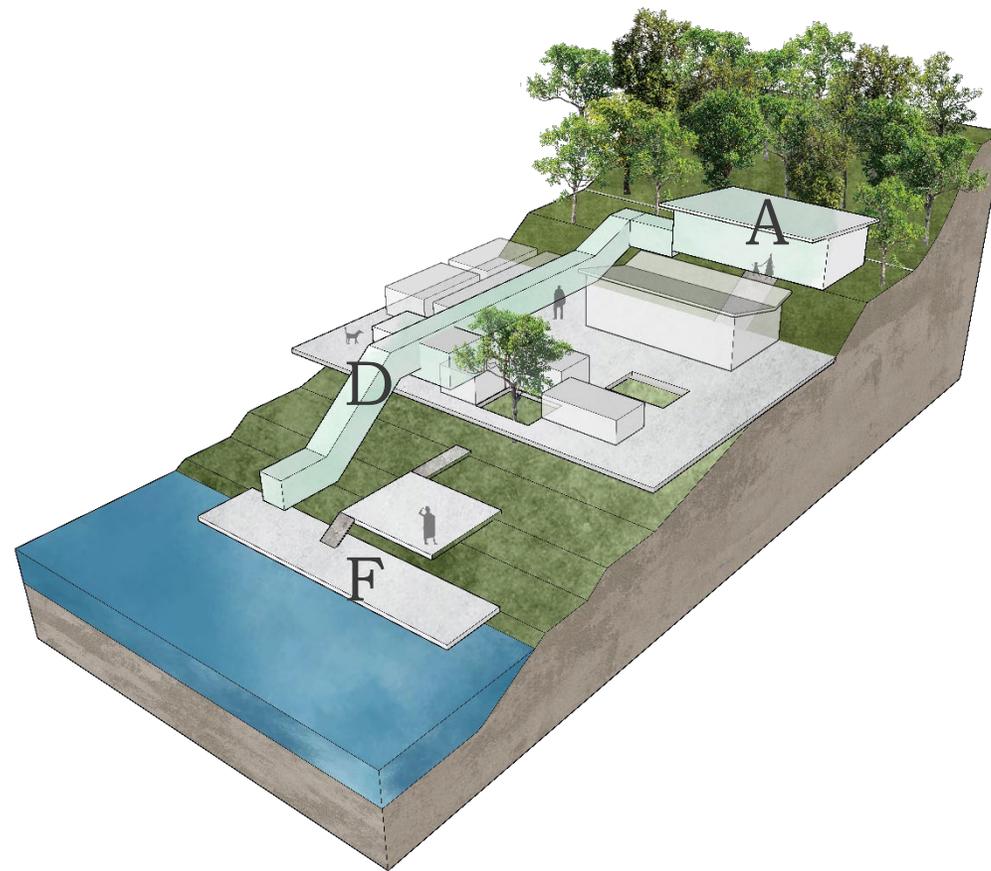
一般人員動線

A教育中心 → D一線天通道 → F親水平台

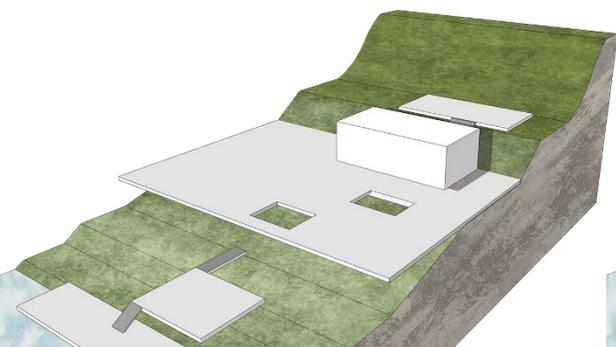
原始建築物

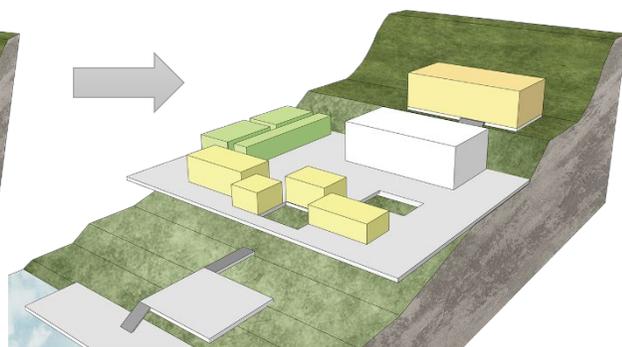
前後增加建築物的使用面積

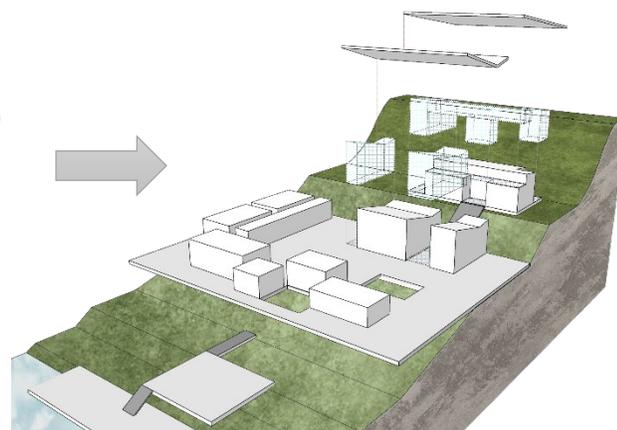
減除空間具通透感

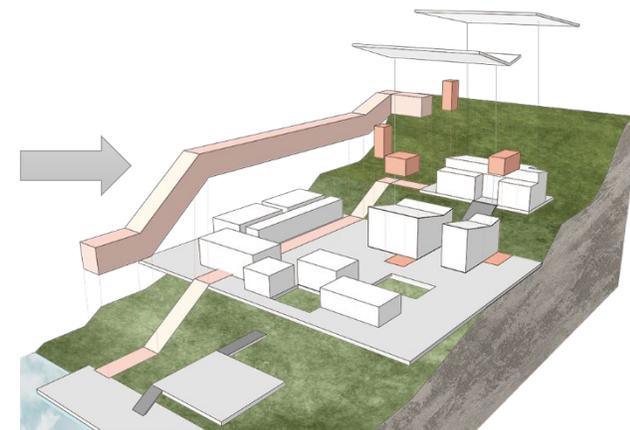
增建提升連通性

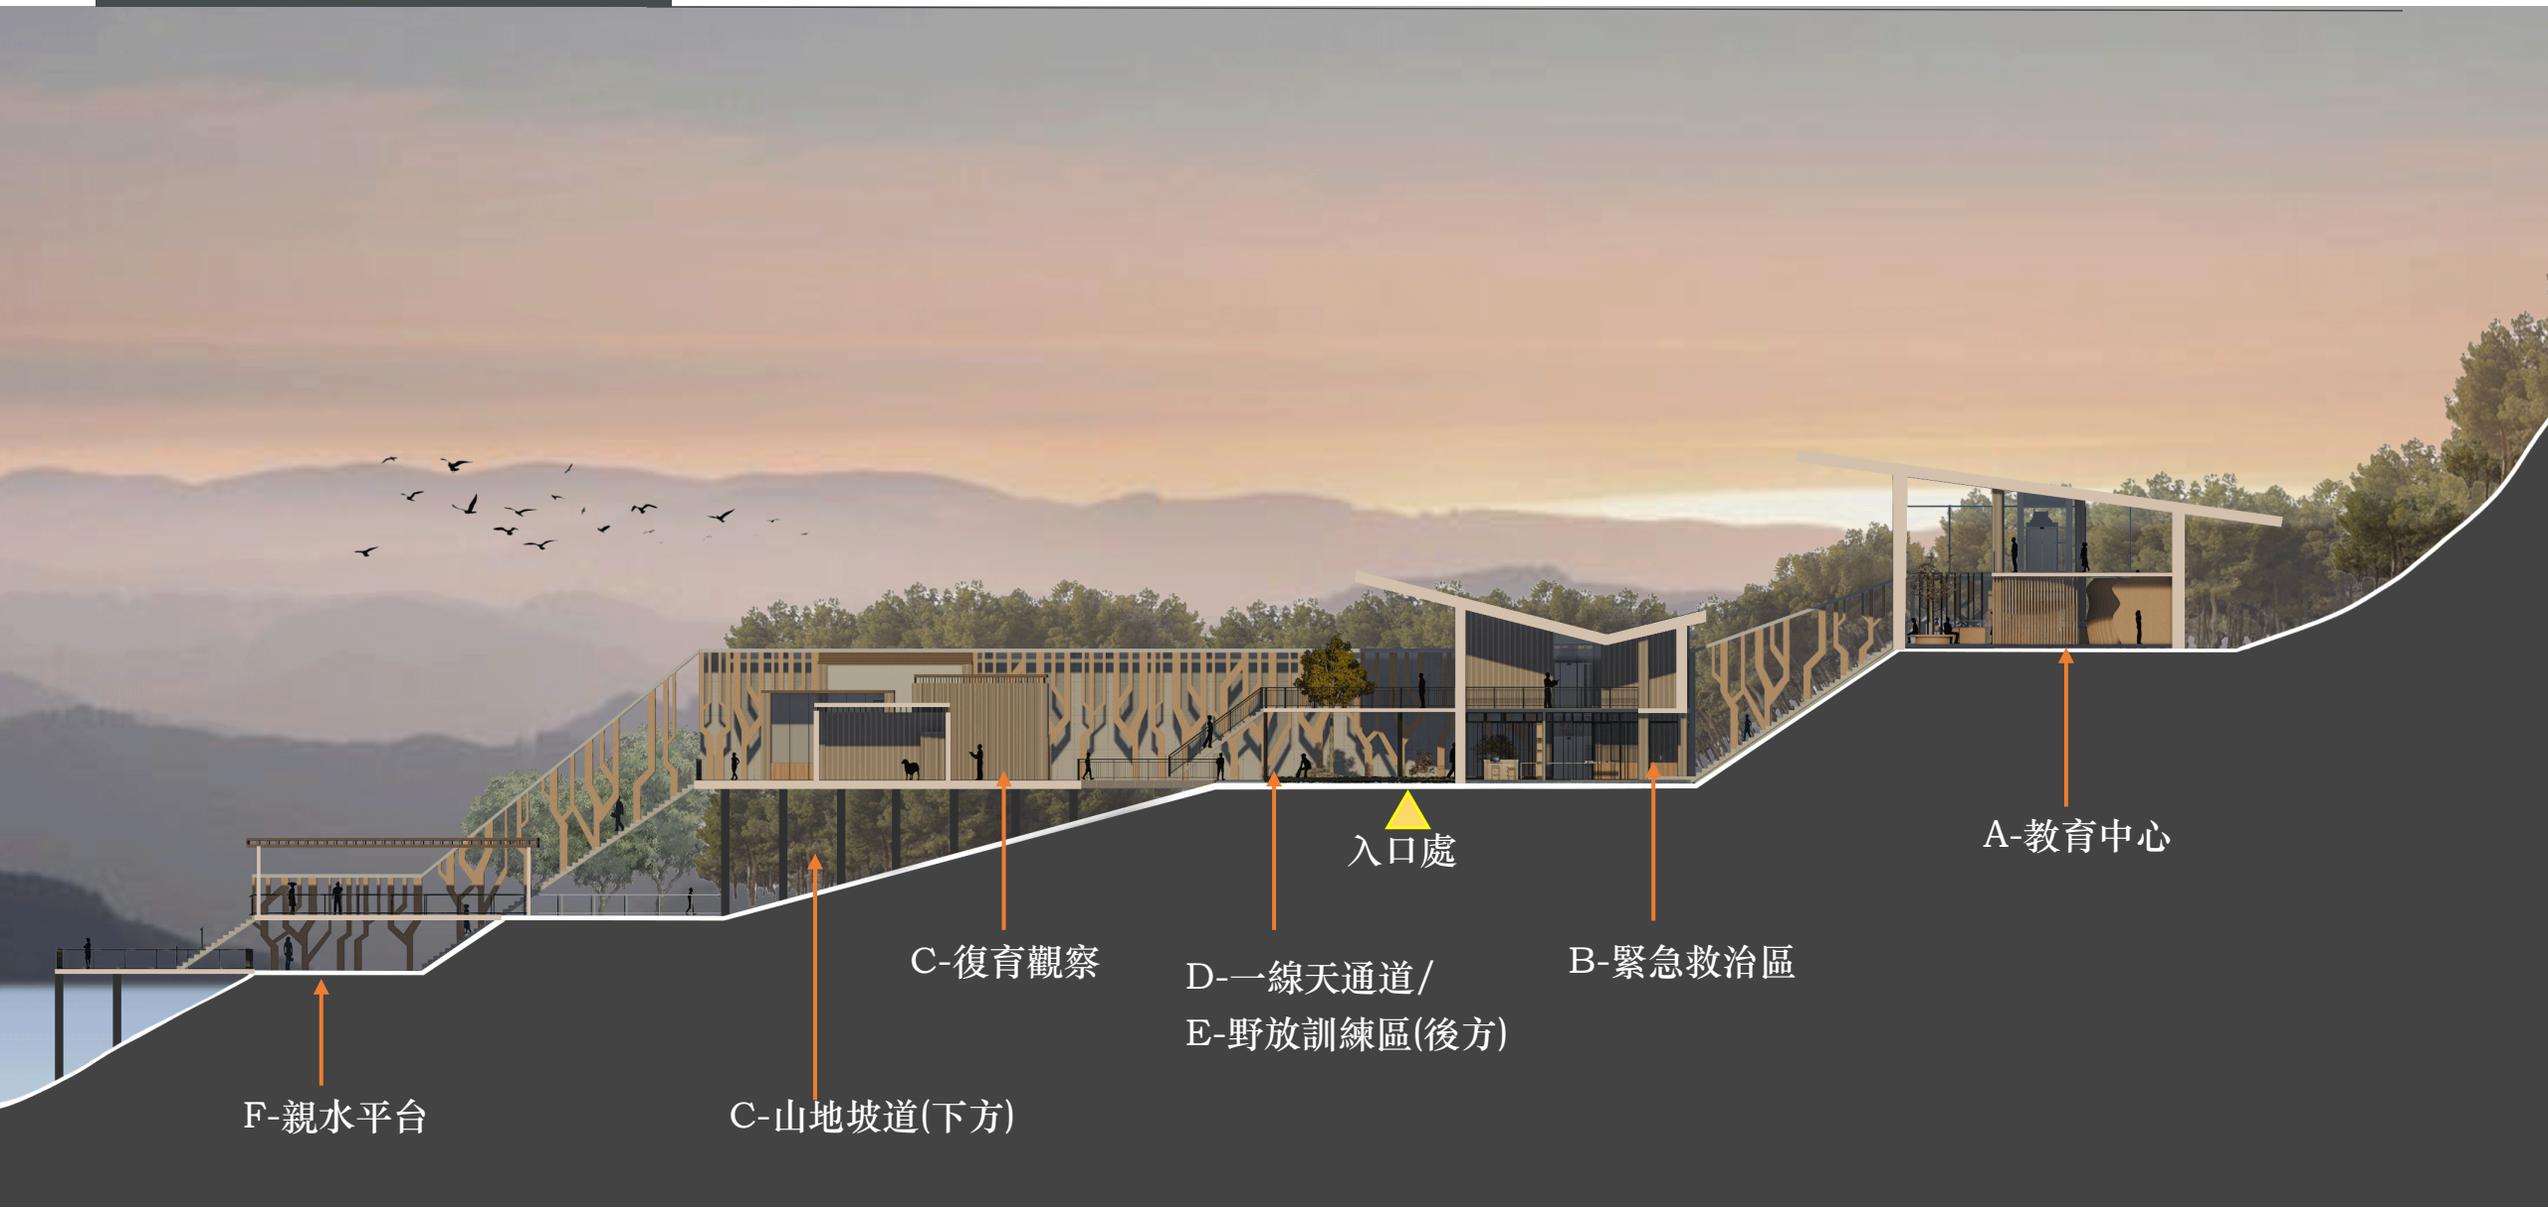
F-親水平台

C-山地坡道(下方)

C-復育觀察

D-一線天通道/
E-野放訓練區(後方)

B-緊急救治區

入口處

A-教育中心

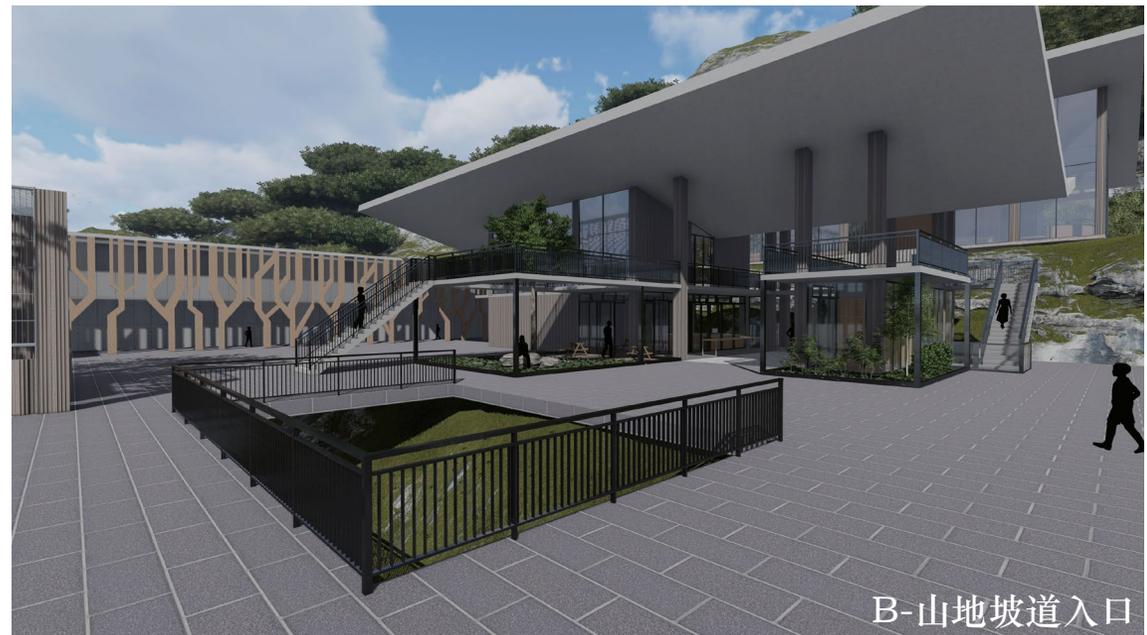
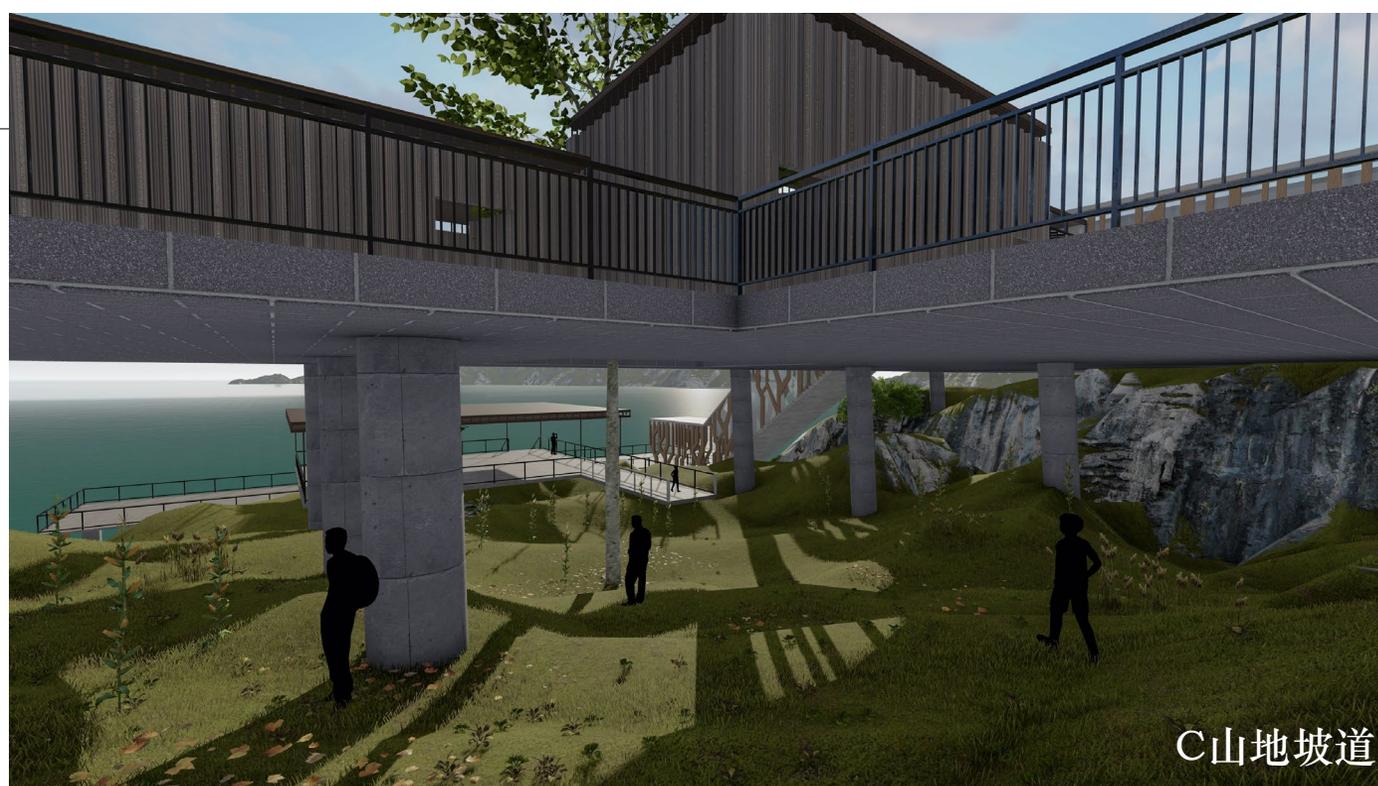
保留原始生態坡道

復育觀察中心下方我們留有原生態坡道，可供一般民眾通行，可通往親水平台。

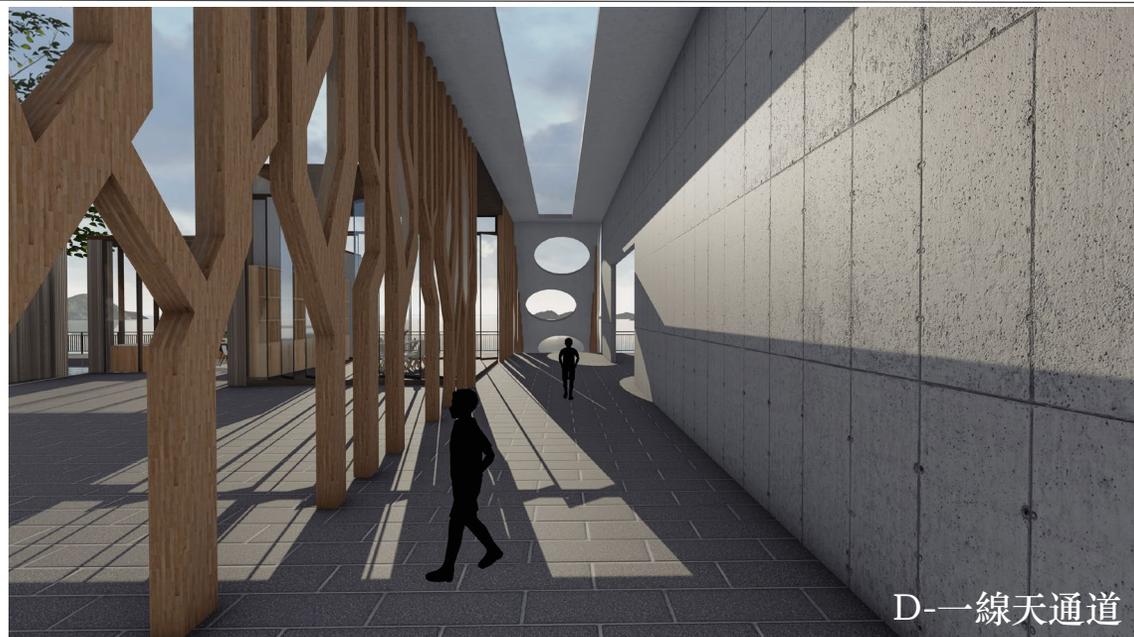
D-一線天通道

提供一般民眾通行，是串聯空間的重要廊道，野放訓練區需要隱密性的空間，因此我們設置一線天通道區隔。
